**UNIDAD DE MAPA ESTRATÉGICO. 08**  
CARRETERA N-332  
ACCESO SUR VILLAJOIOSA  
- ENLACE CV-755

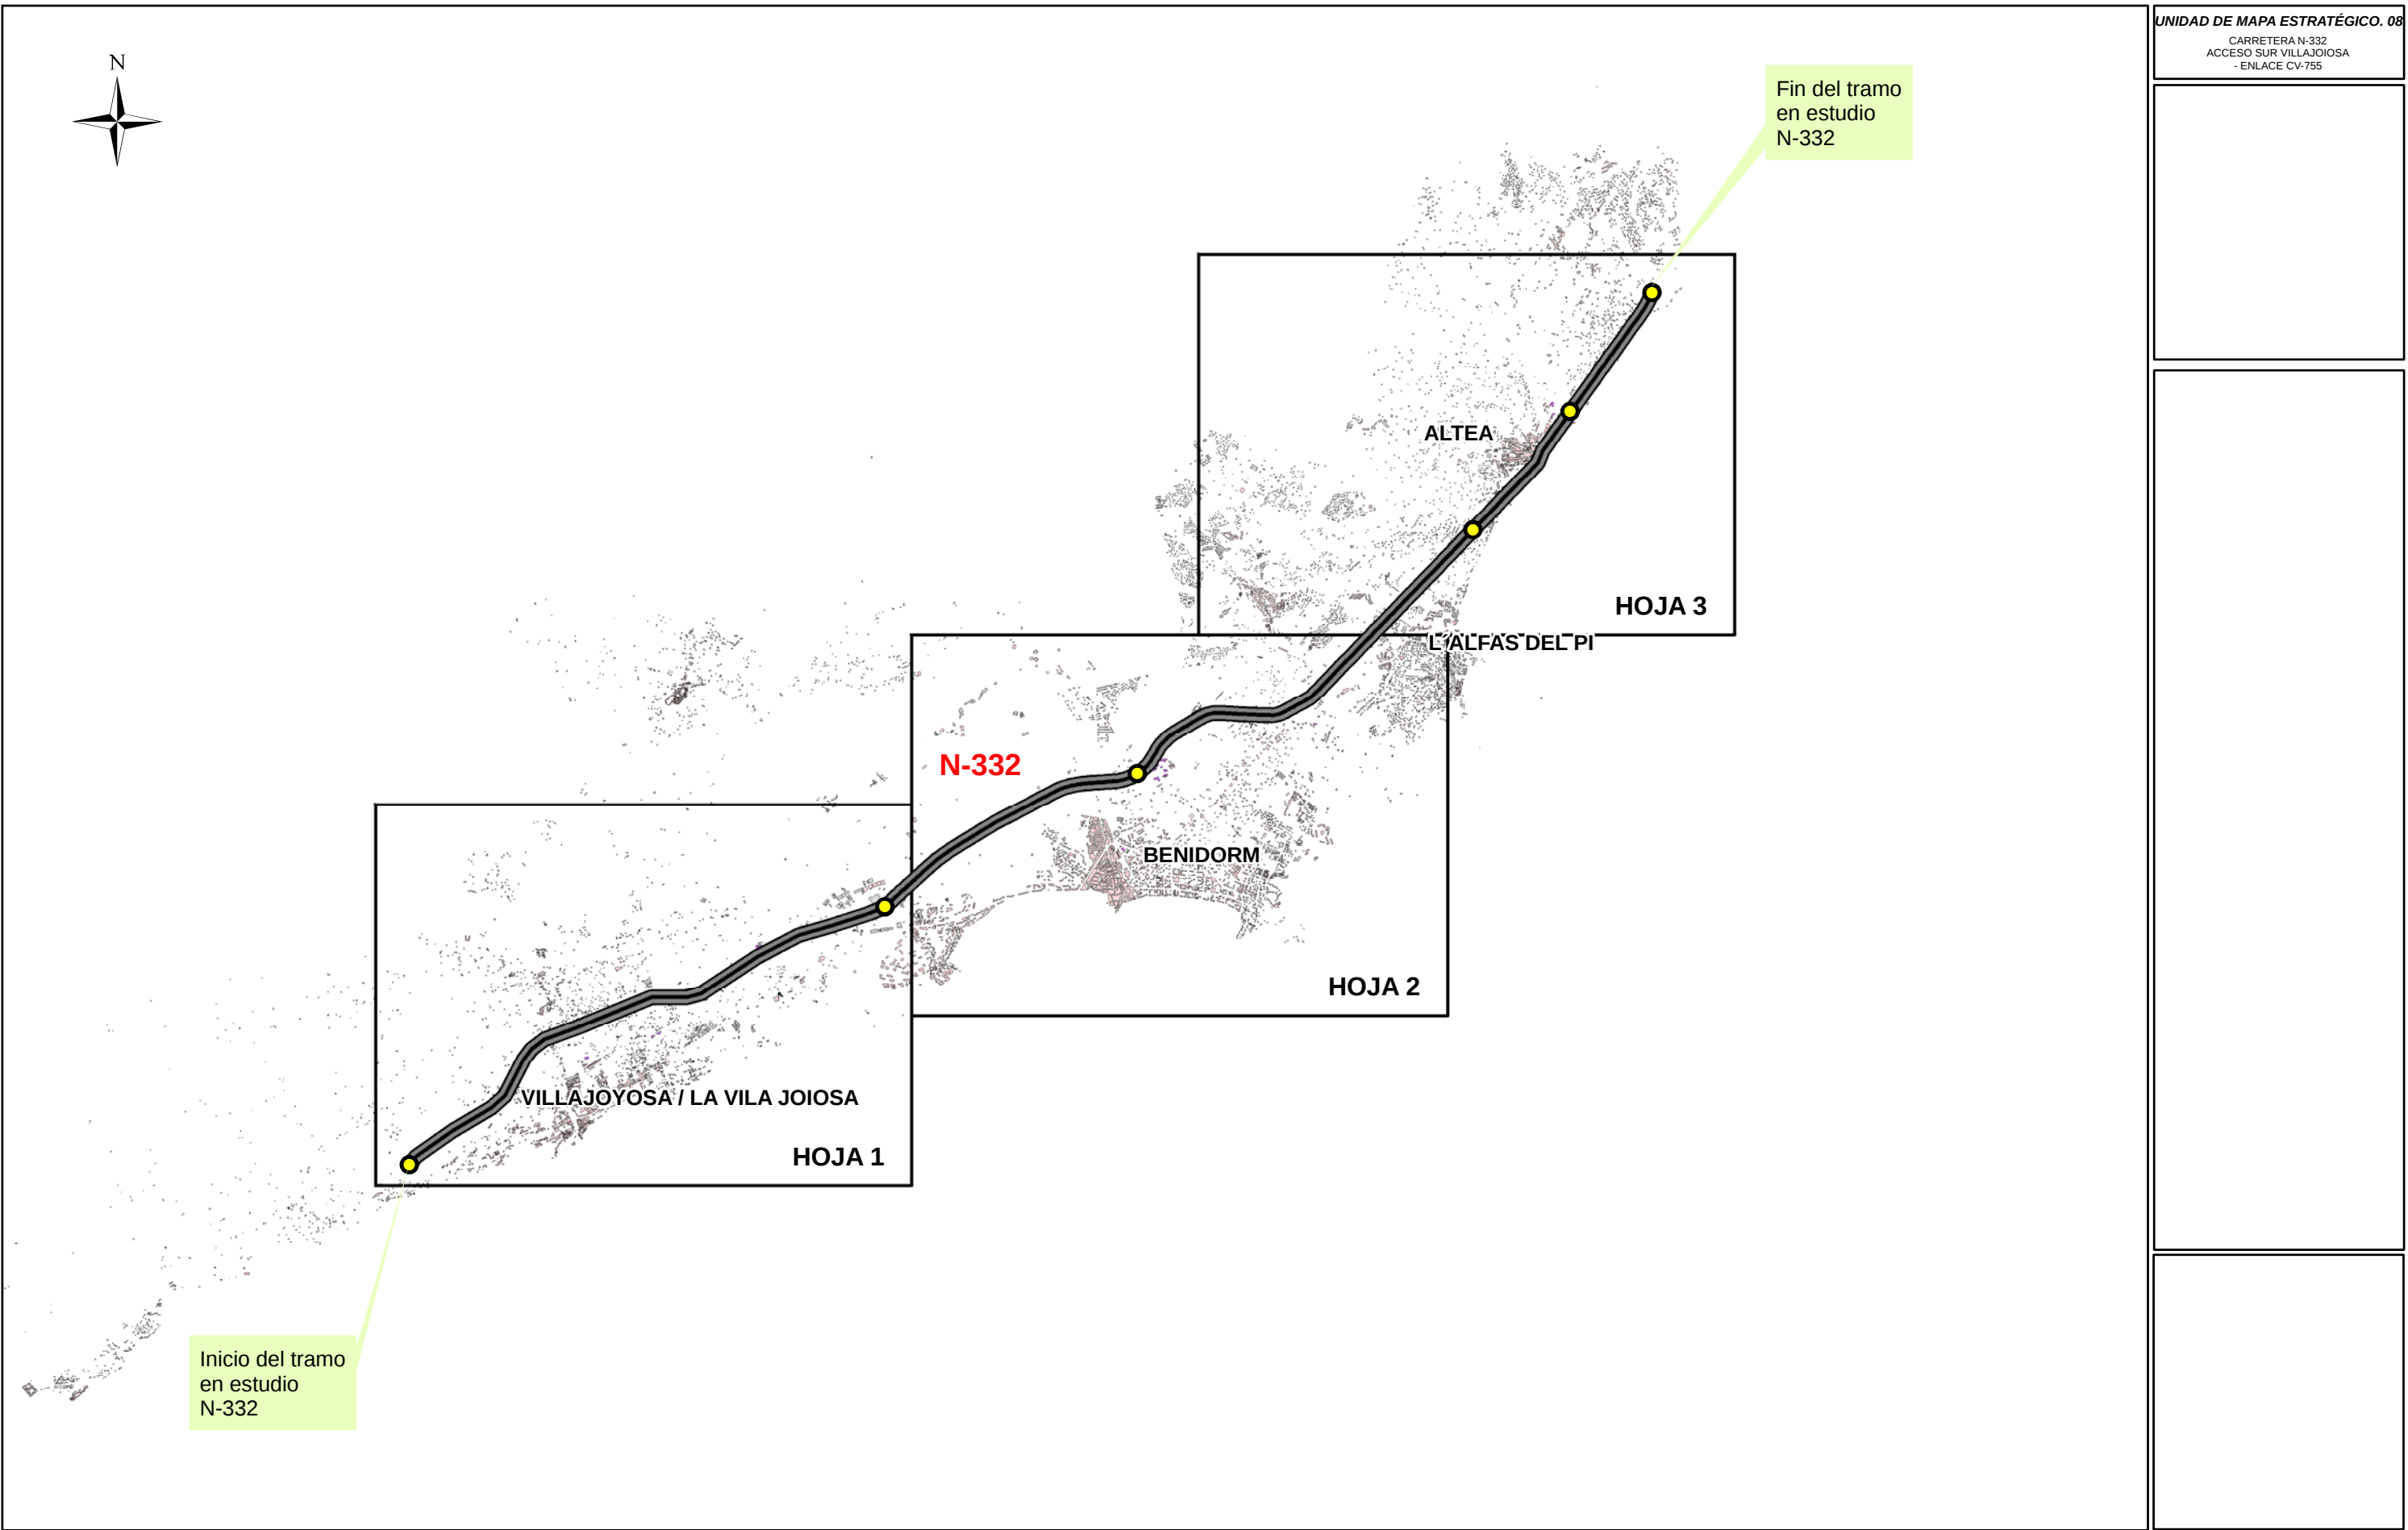
**Superficies afectadas**

| Lden | Superficie (km <sup>2</sup> ) |
| >55 dB | 17,93 |
| >65 dB | 4,24 |
| >75 dB | 0,87 |

**Población expuesta**

| Lden | Viviendas *<br>(centenas) | Nº personas<br>(centenas) |
| >55 dB | 86 | 43 |
| >65 dB | 35 | 17 |
| >75 dB | 18 | 8 |

**Hospitales y colegios expuestos**

| Lden | Nº hospitales | Nº colegios |
| >55 dB | 1 | 9 |
| >65 dB | 1 | 0 |
| >75 dB | 0 | 0 |

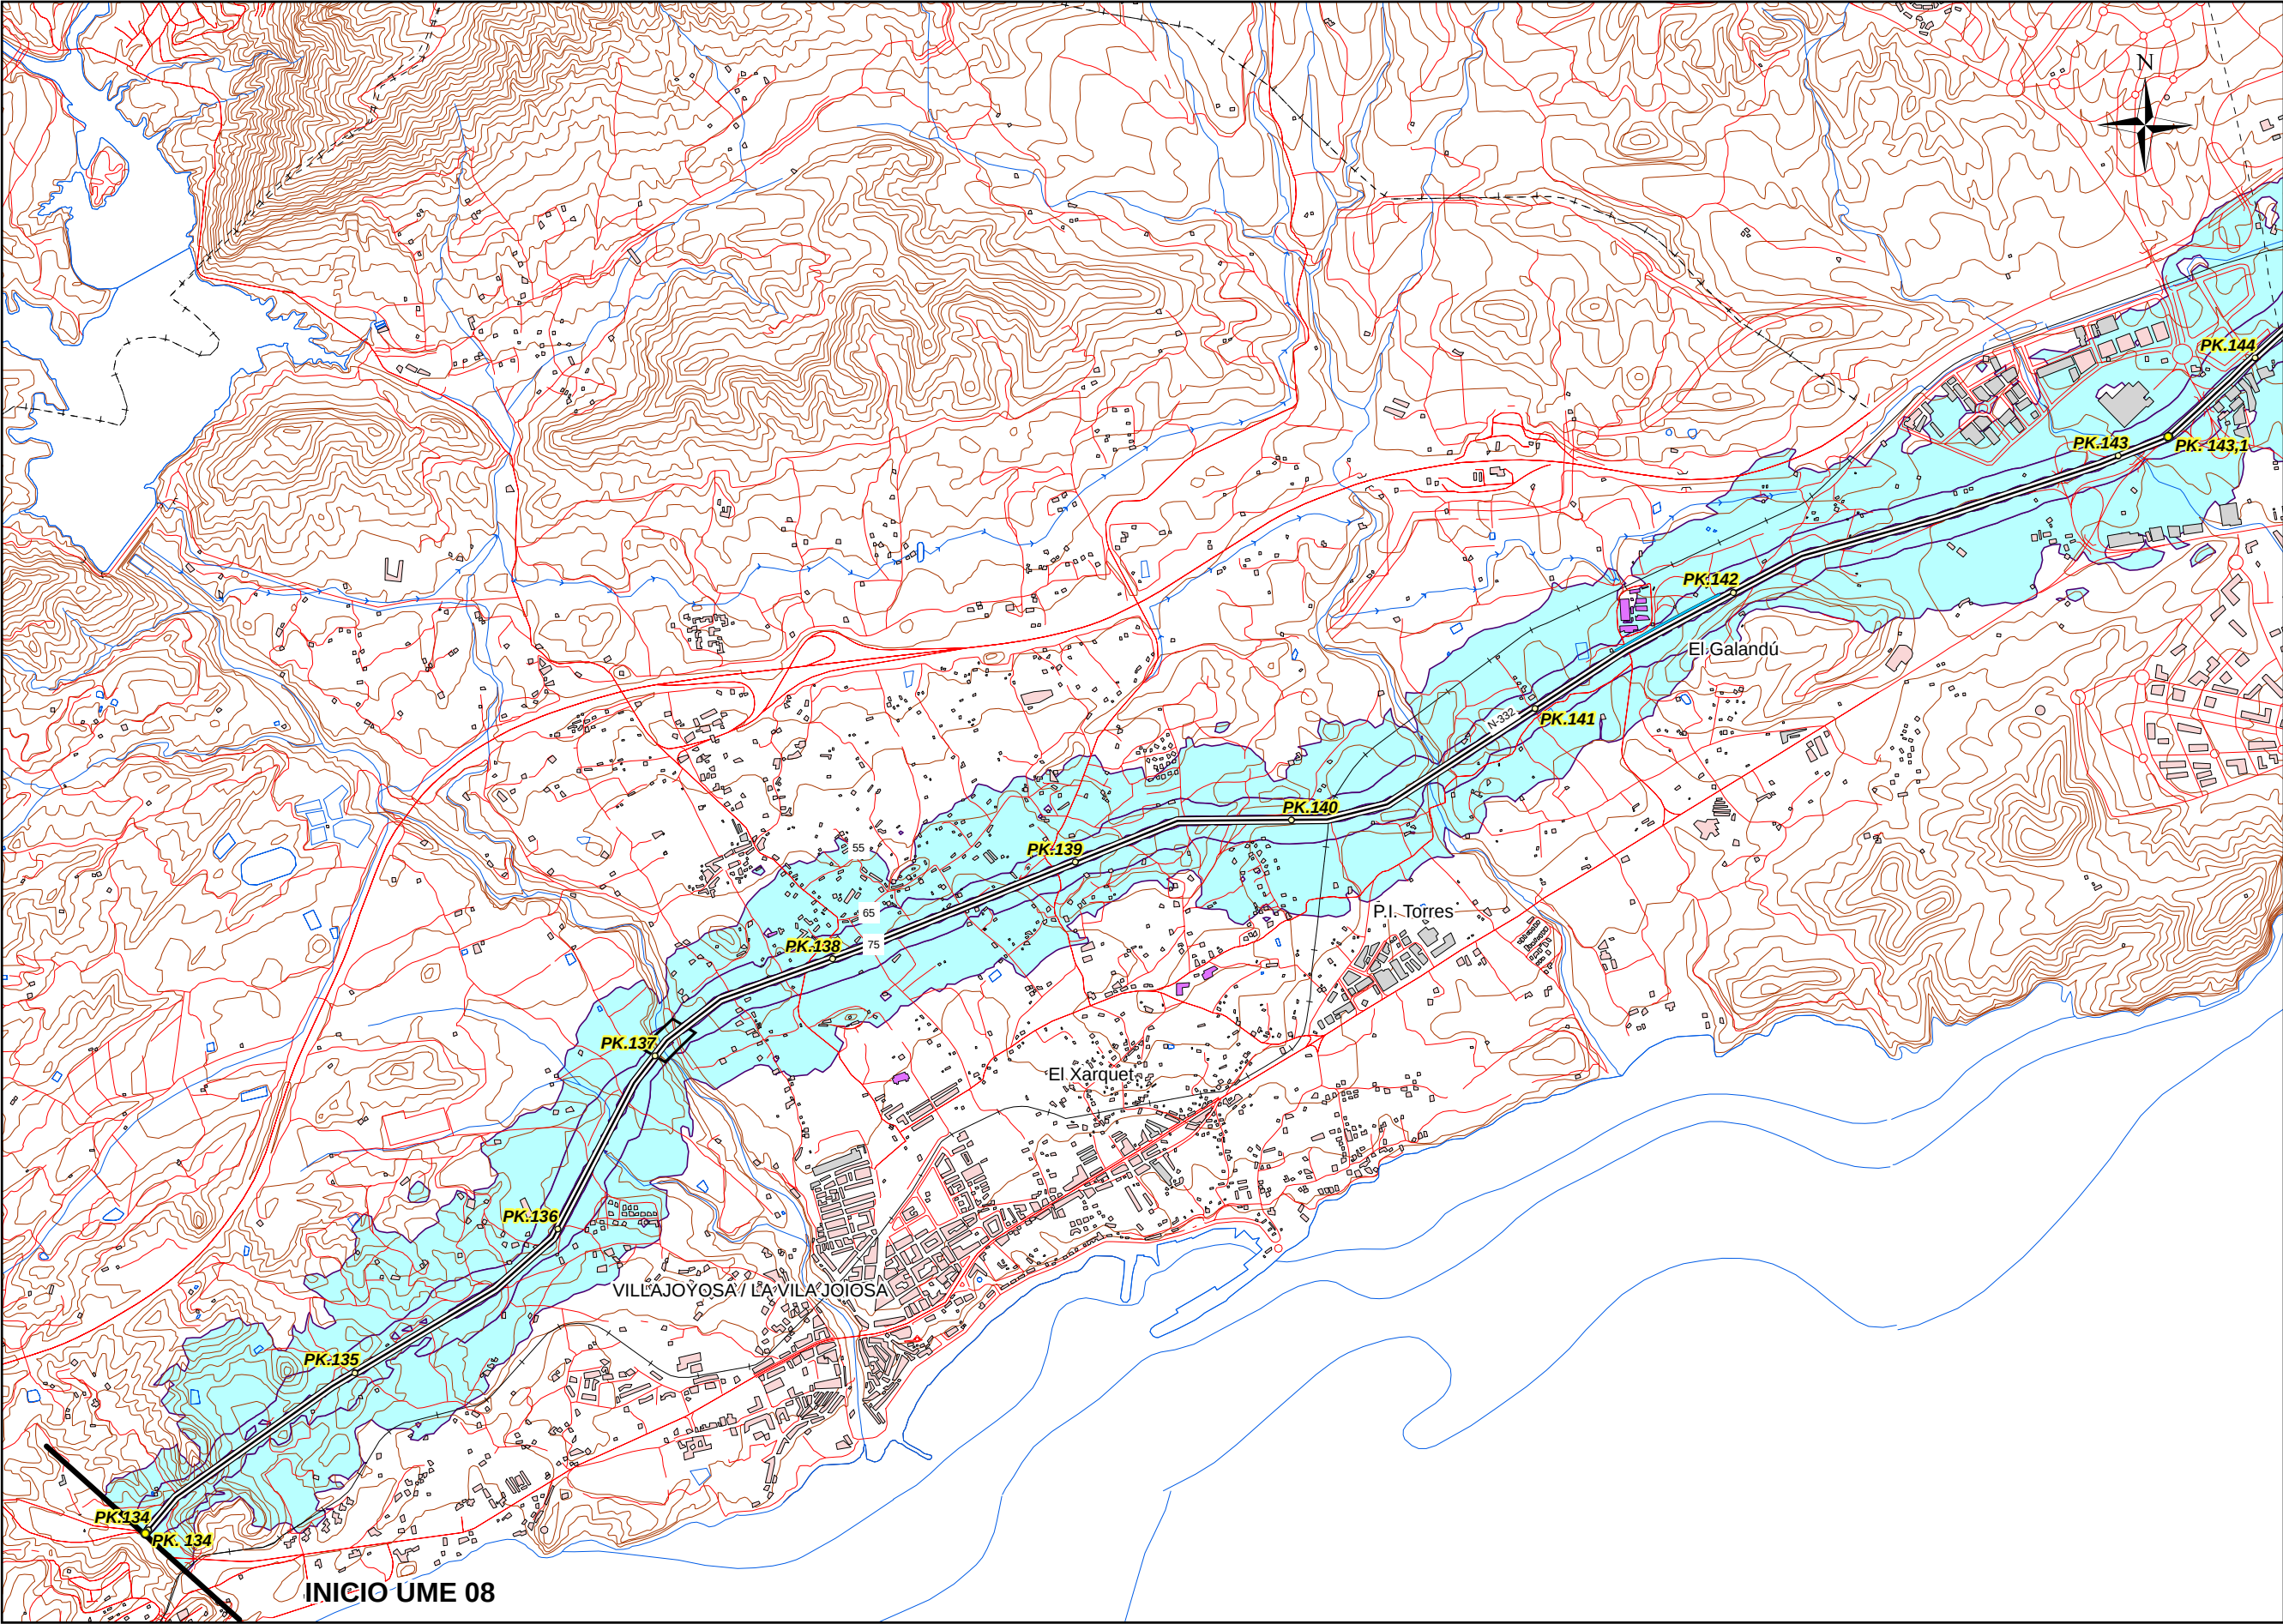
- Zona de afección
- Isofonas de Lden 55, 65 y 75 dB(A)

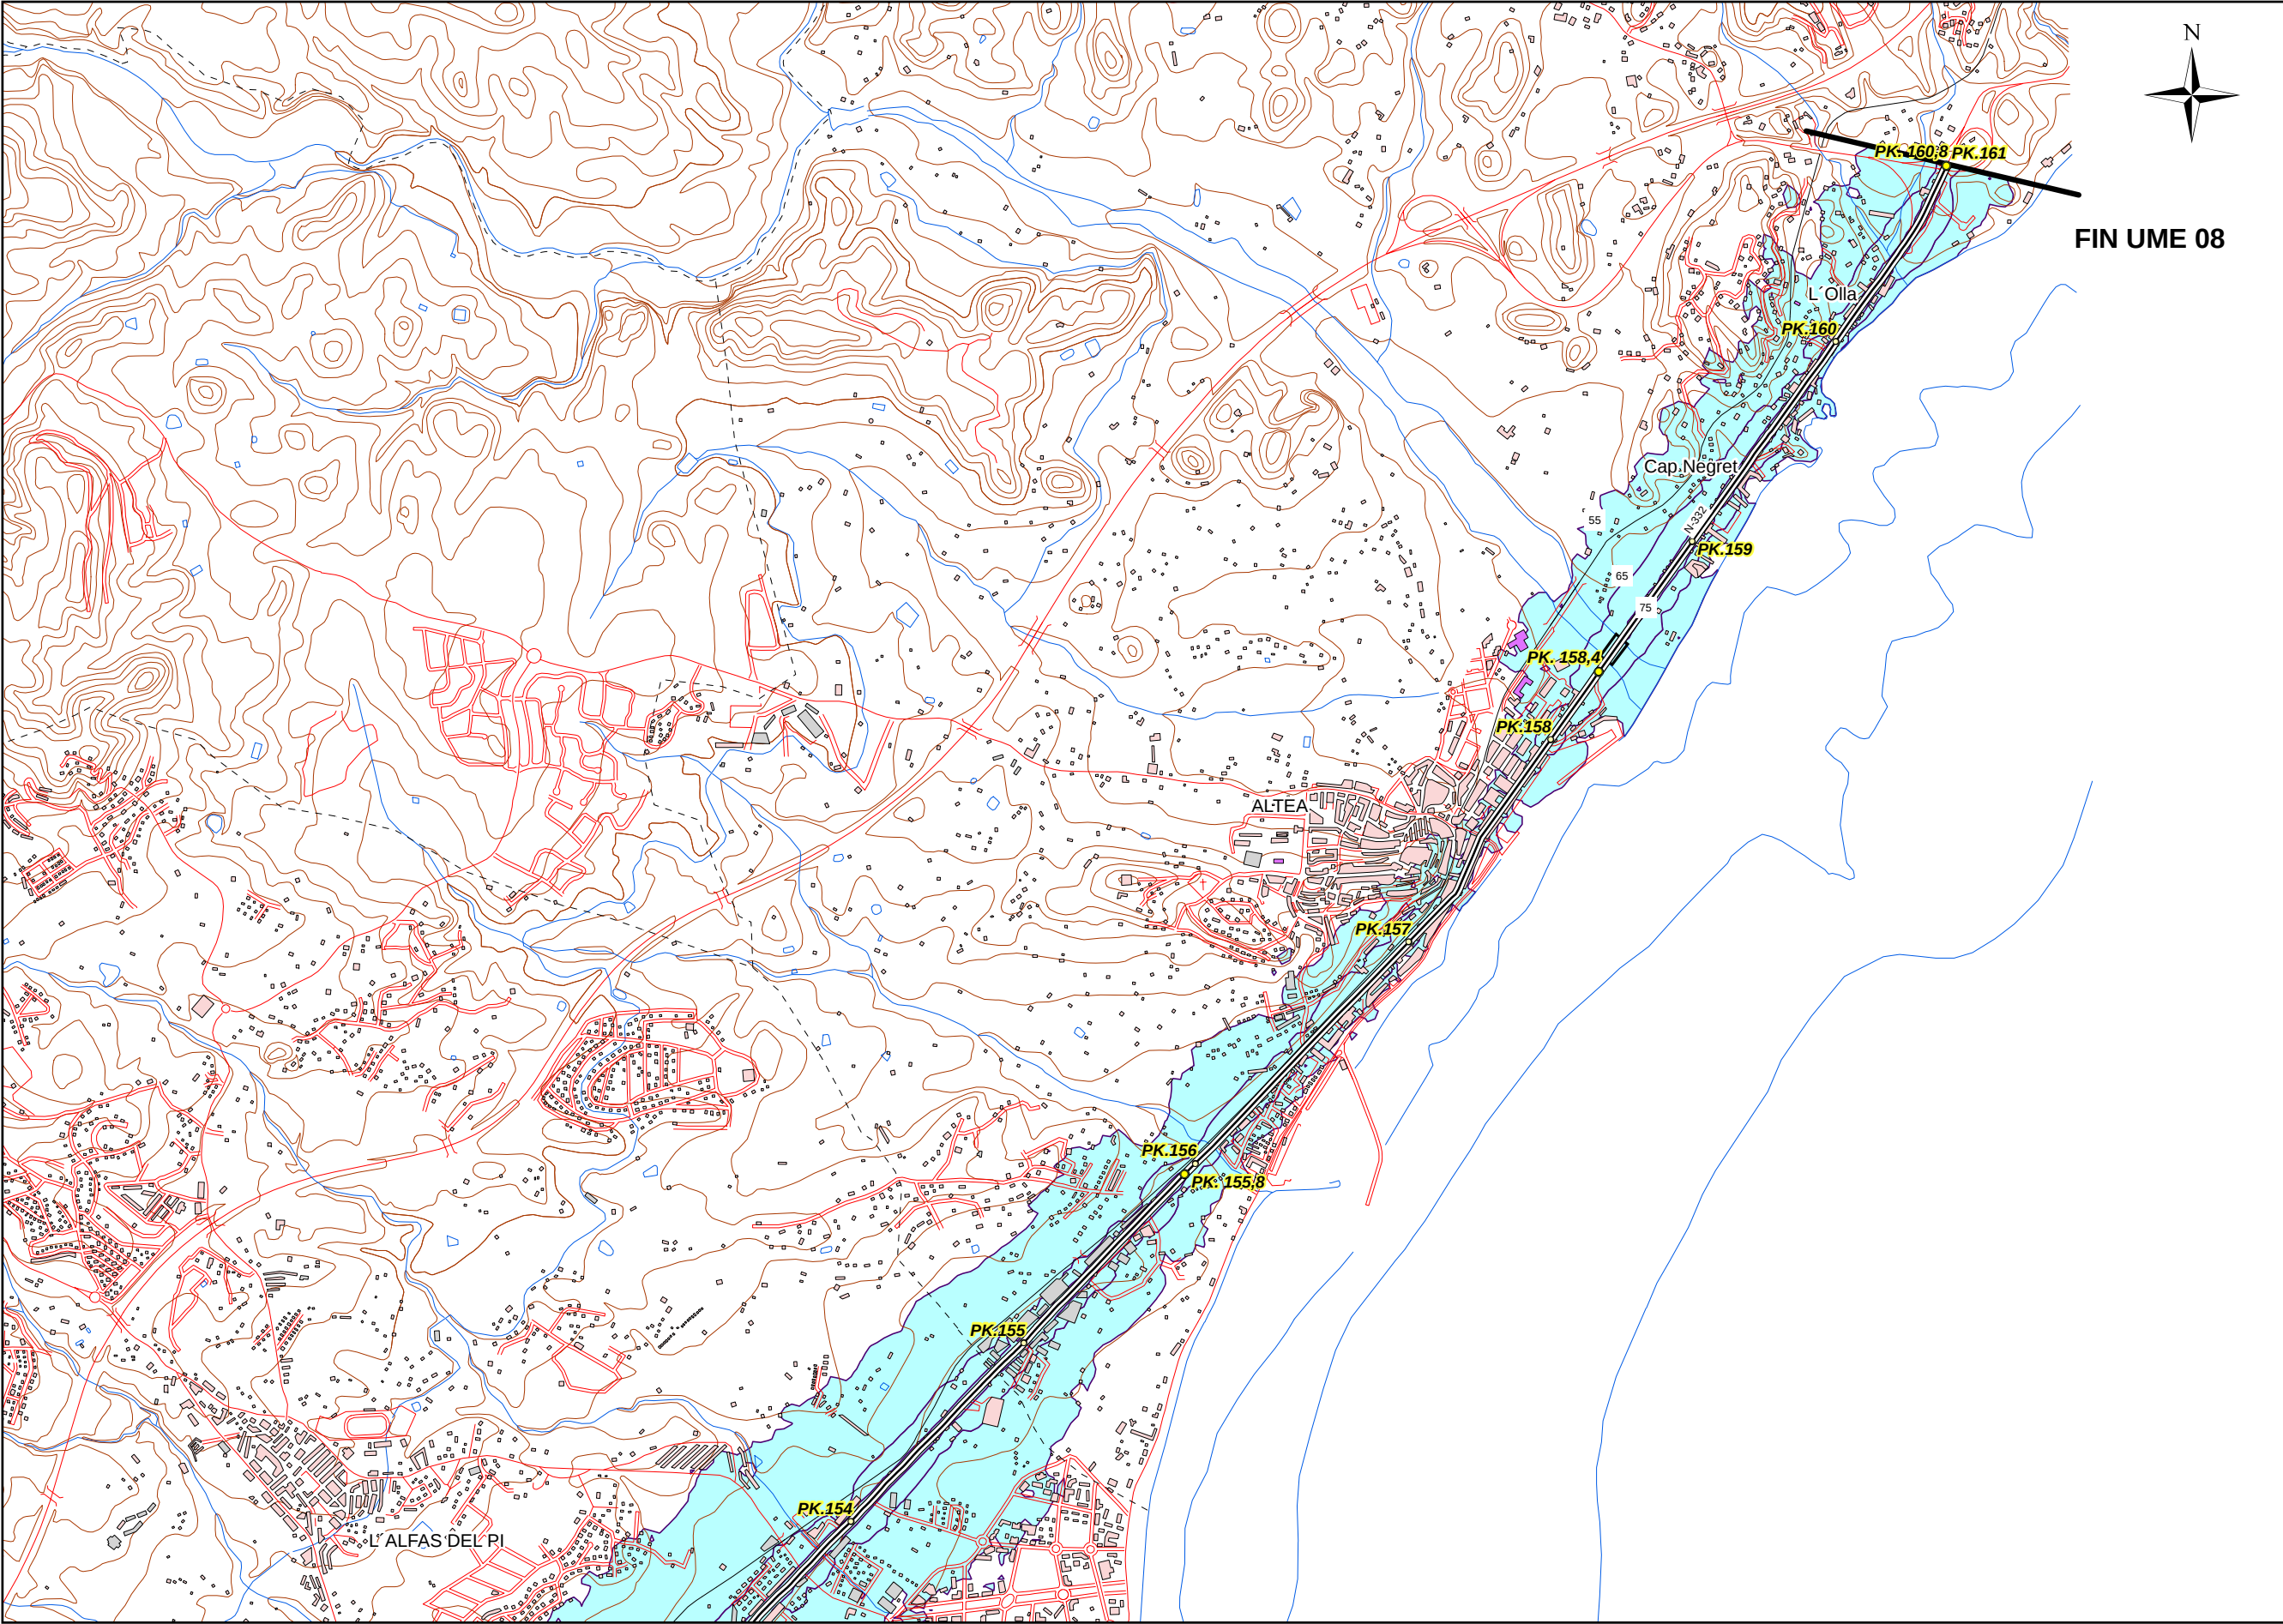
UNIDAD DE MAPA ESTRATÉGICO. 08

Superficies afectadas

| Lden | Superficie (km <sup>2</sup> ) |
| >55 dB | 17,93 |
| >65 dB | 4,24 |
| >75 dB | 0,87 |

Población expuesta

| Lden | Viviendas *<br>(centenas) | Nº personas<br>(centenas) |
| >55 dB | 86 | 43 |
| >65 dB | 35 | 17 |
| >75 dB | 18 | 8 |

- Zona de afección
- Isofonas de Lden 55, 65 y 75 dB(A)
