### Zona de afección

- Zona de afección
- Nivel acústico
- Isófona de 55, 65 e 75 dB(A)

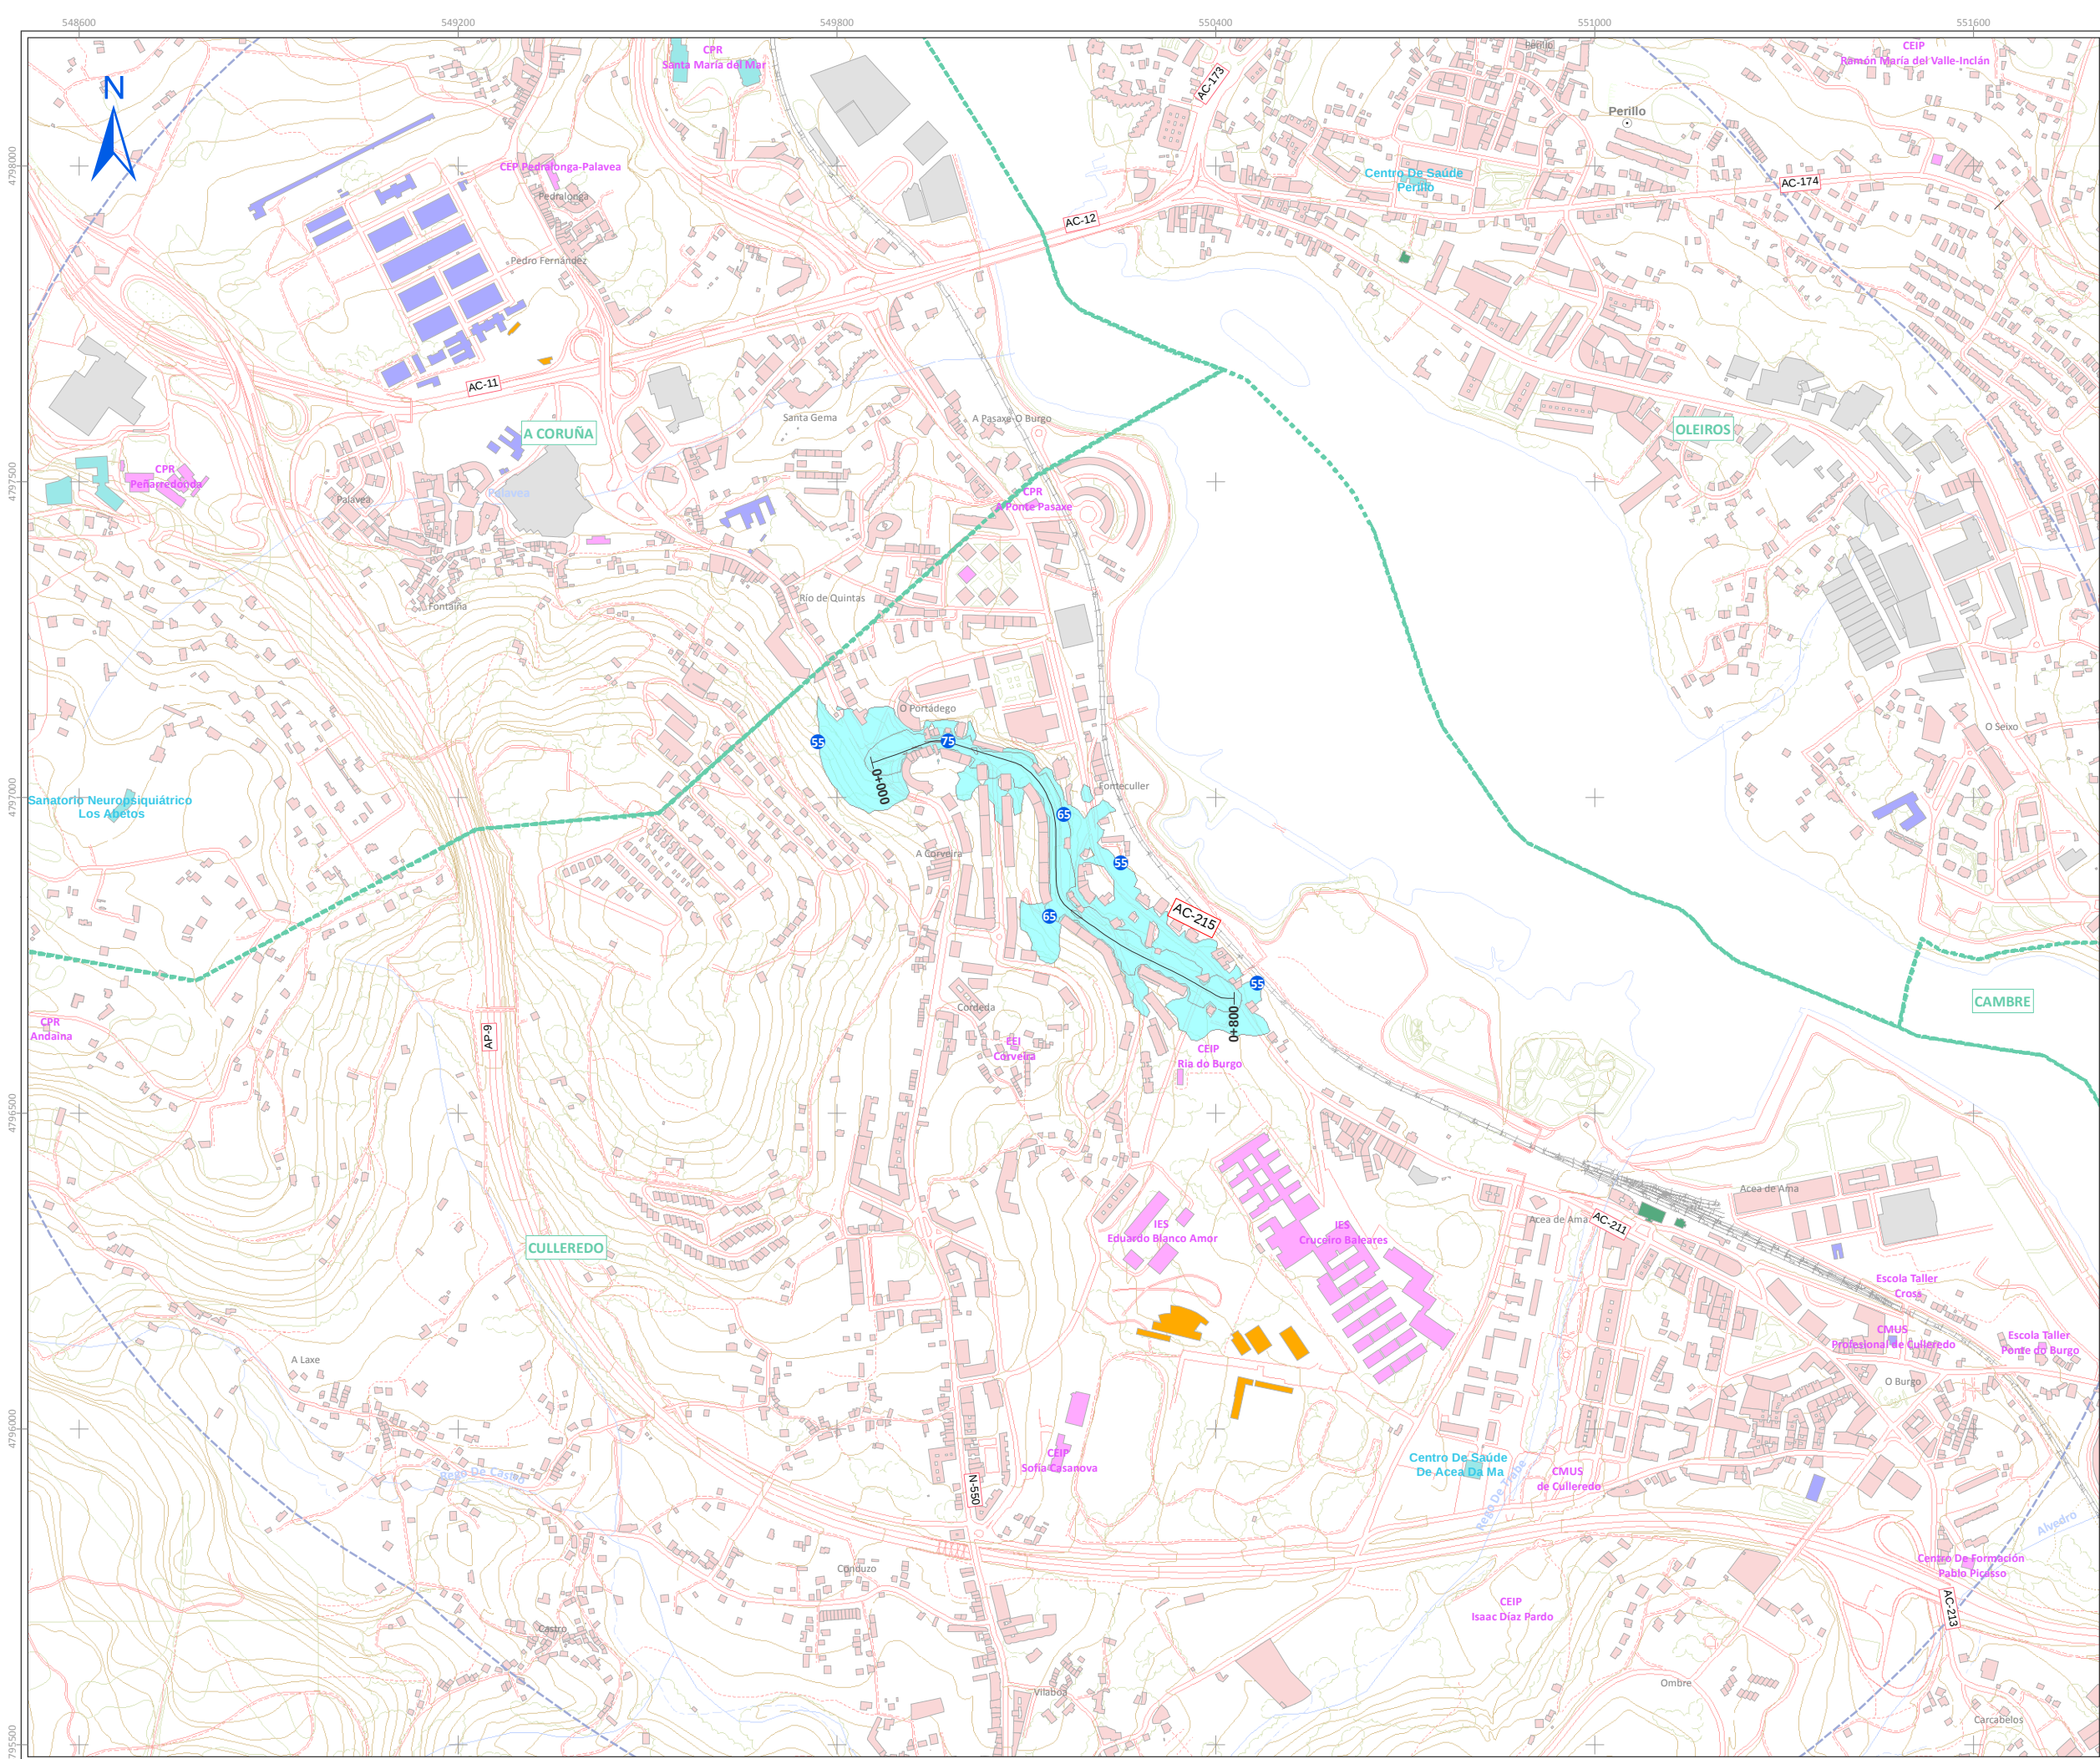
### Táboa resumo

| Superficie exposta | | |
| Lden (dBA) | Superficie (Km²) | |
| >55 | 0,08 | |
| >65 | 0,03 | |
| >75 | 0,00 | |
| Poboación exposta | | |
| Lden (dBA) | Vivendas (centenas) | Nº persoas (centenas) |
| >55 | 6 | 16 |
| >65 | 3 | 9 |
| >75 | 0 | 0 |
