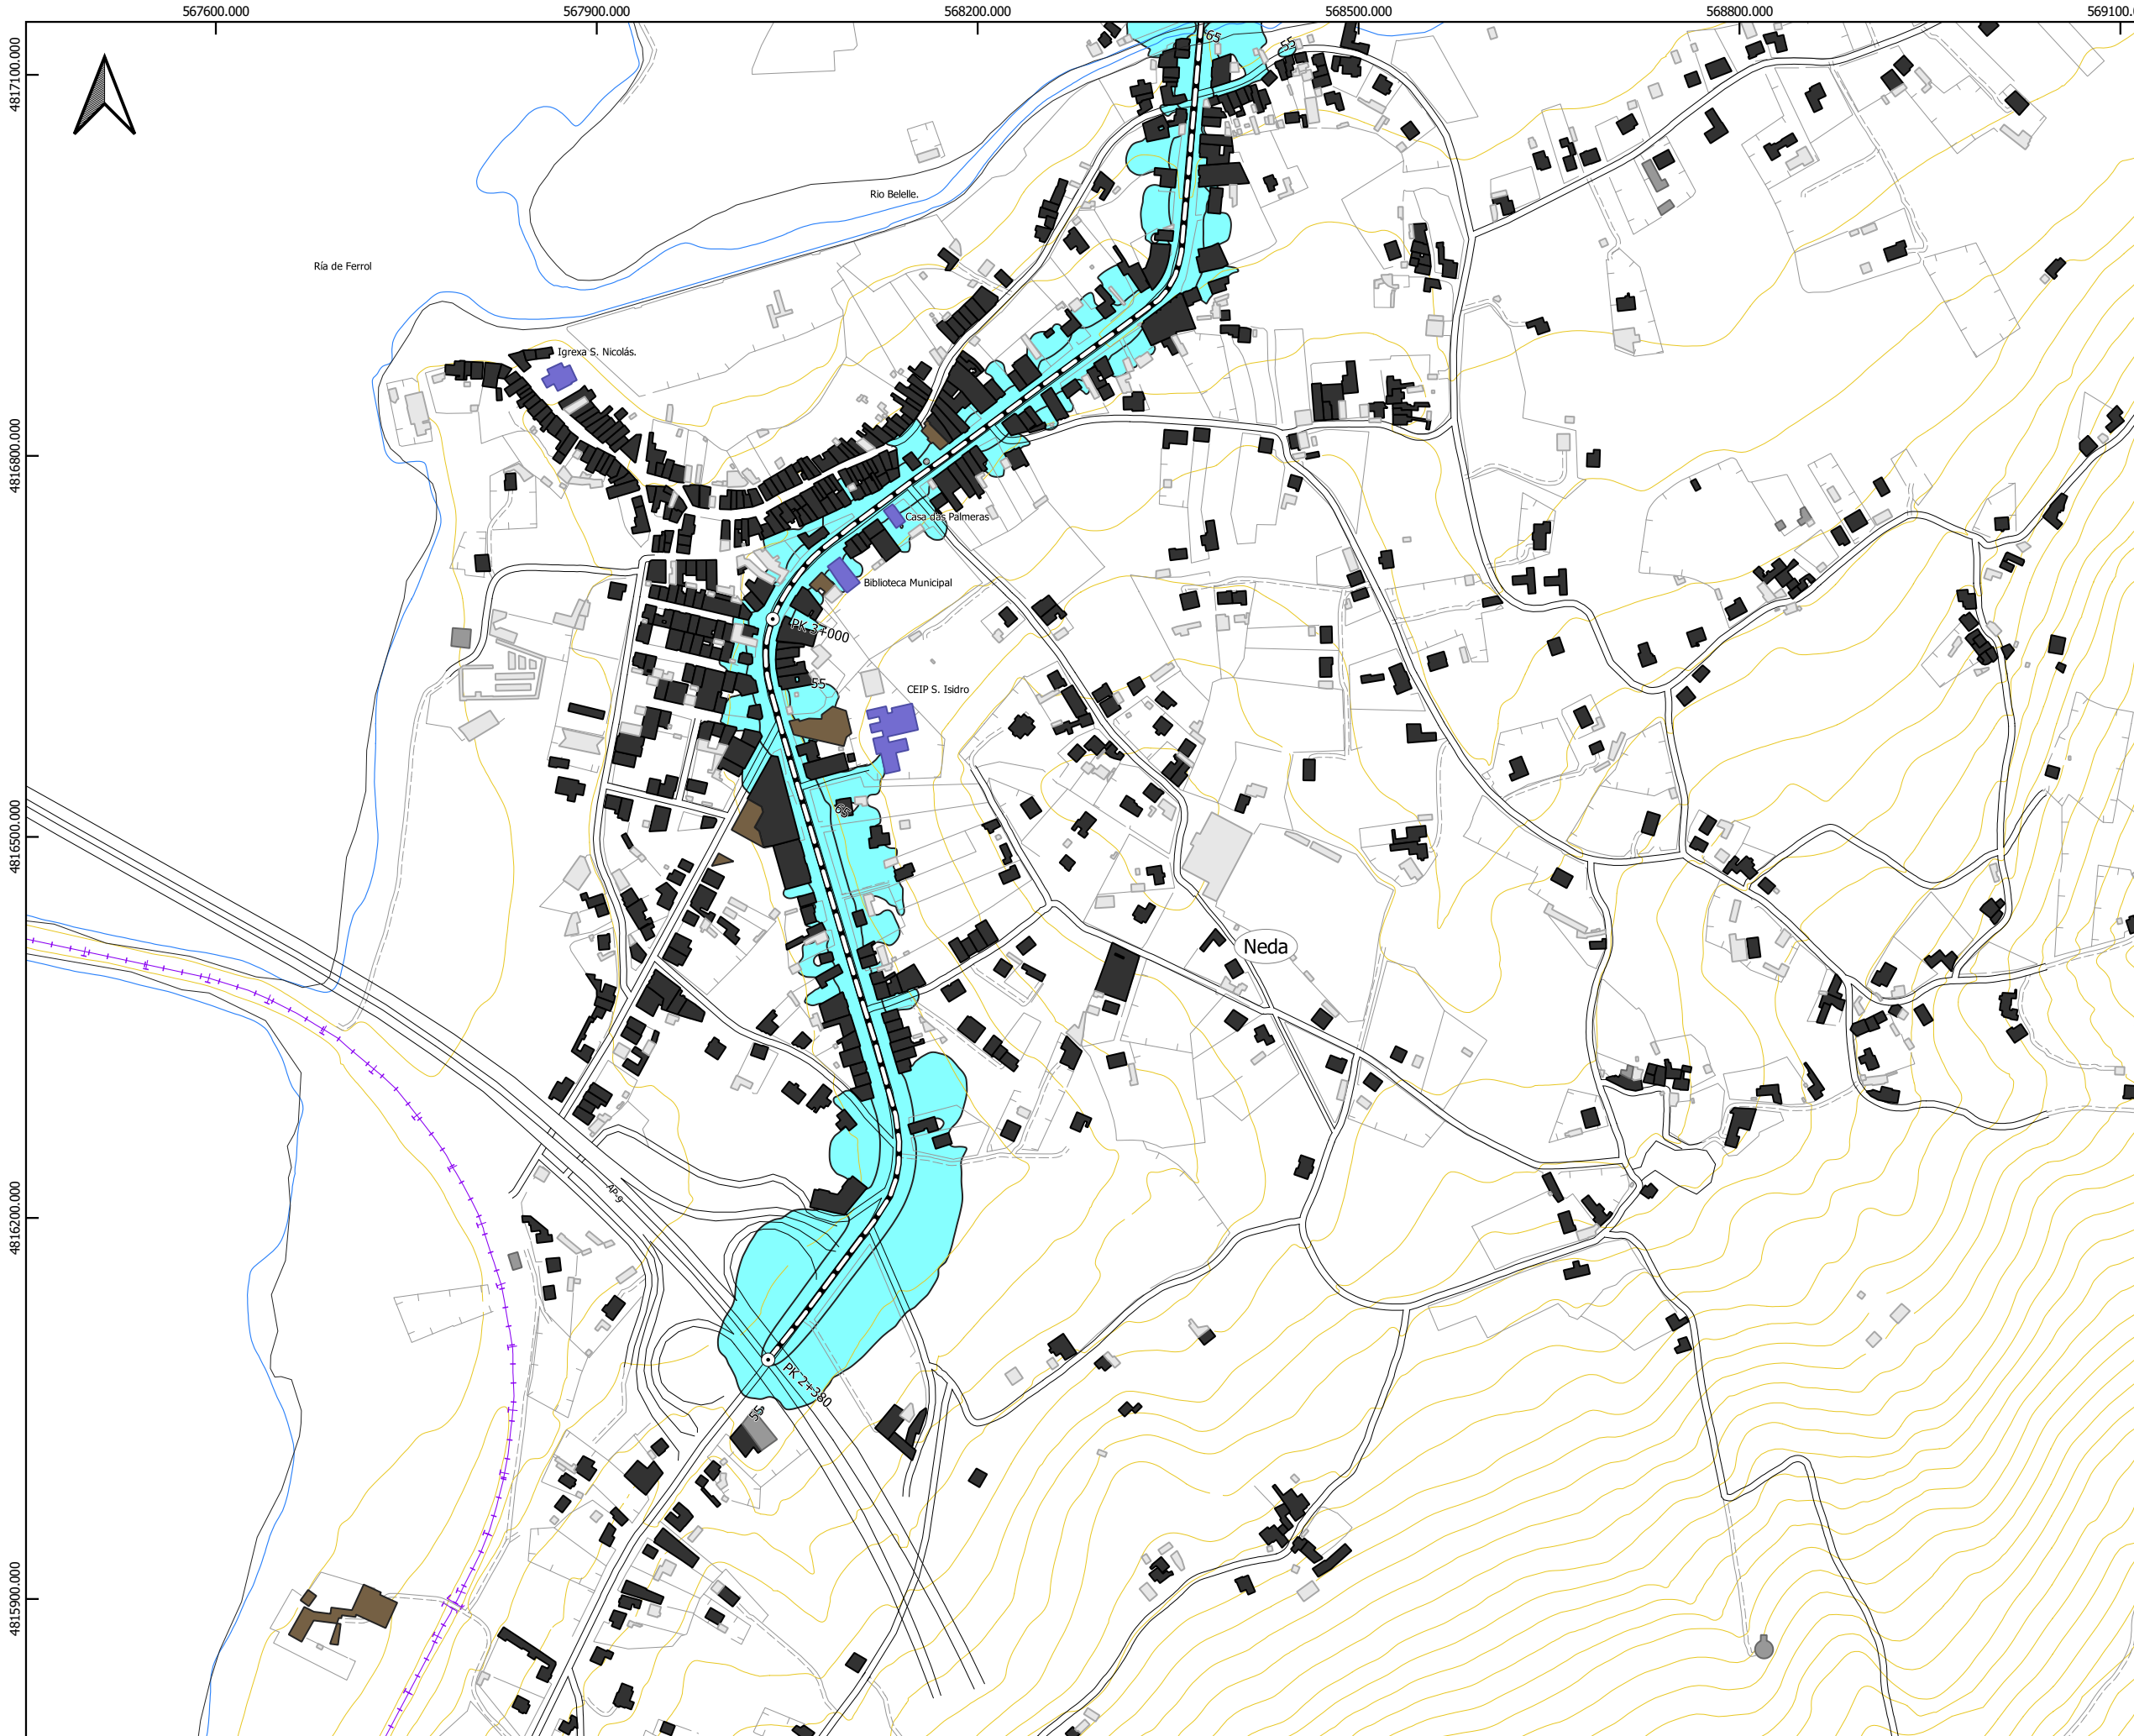
Superficies afectadas	
Lden	Superficie (km2)
>55 dB(A)	0,14
>65 dB(A)	0,06
>75 dB(A)	0,00

Población expuesta		
Lden	Viviendas (centenas)	Población (centenas)
>55 dB(A)	3,8	6,8
>65 dB(A)	2,1	3,8
>75 dB(A)	0,0	0,0

Hospitales y colegios expuestos		
Lden	Nº hospitales	Nº colegios
>55 dB(A)	0	1
>65 dB(A)	0	0
>75 dB(A)	0	0

- Niveis sonoros dB(A)**
- Zona de afección
 - Isófona de 55, 65 e 75 dB(A)
