AFECCIÓN		
Superficies afectadas		
Lden	Superficie (km2)	
>55 dB(A)	0,34	
>65 dB(A)	0,09	
>75 dB(A)	0,00	
Población expuesta		
Lden	Viviendas (centenas)	Población (centenas)
>55 dB(A)	1,1	1,9
>65 dB(A)	0,3	0,5
>75 dB(A)	0,0	0,0
Hospitales y colegios expuestos		
Lden	Nº hospitales	Nº colegios
>55 dB(A)	1	0
>65 dB(A)	0	0
>75 dB(A)	0	0

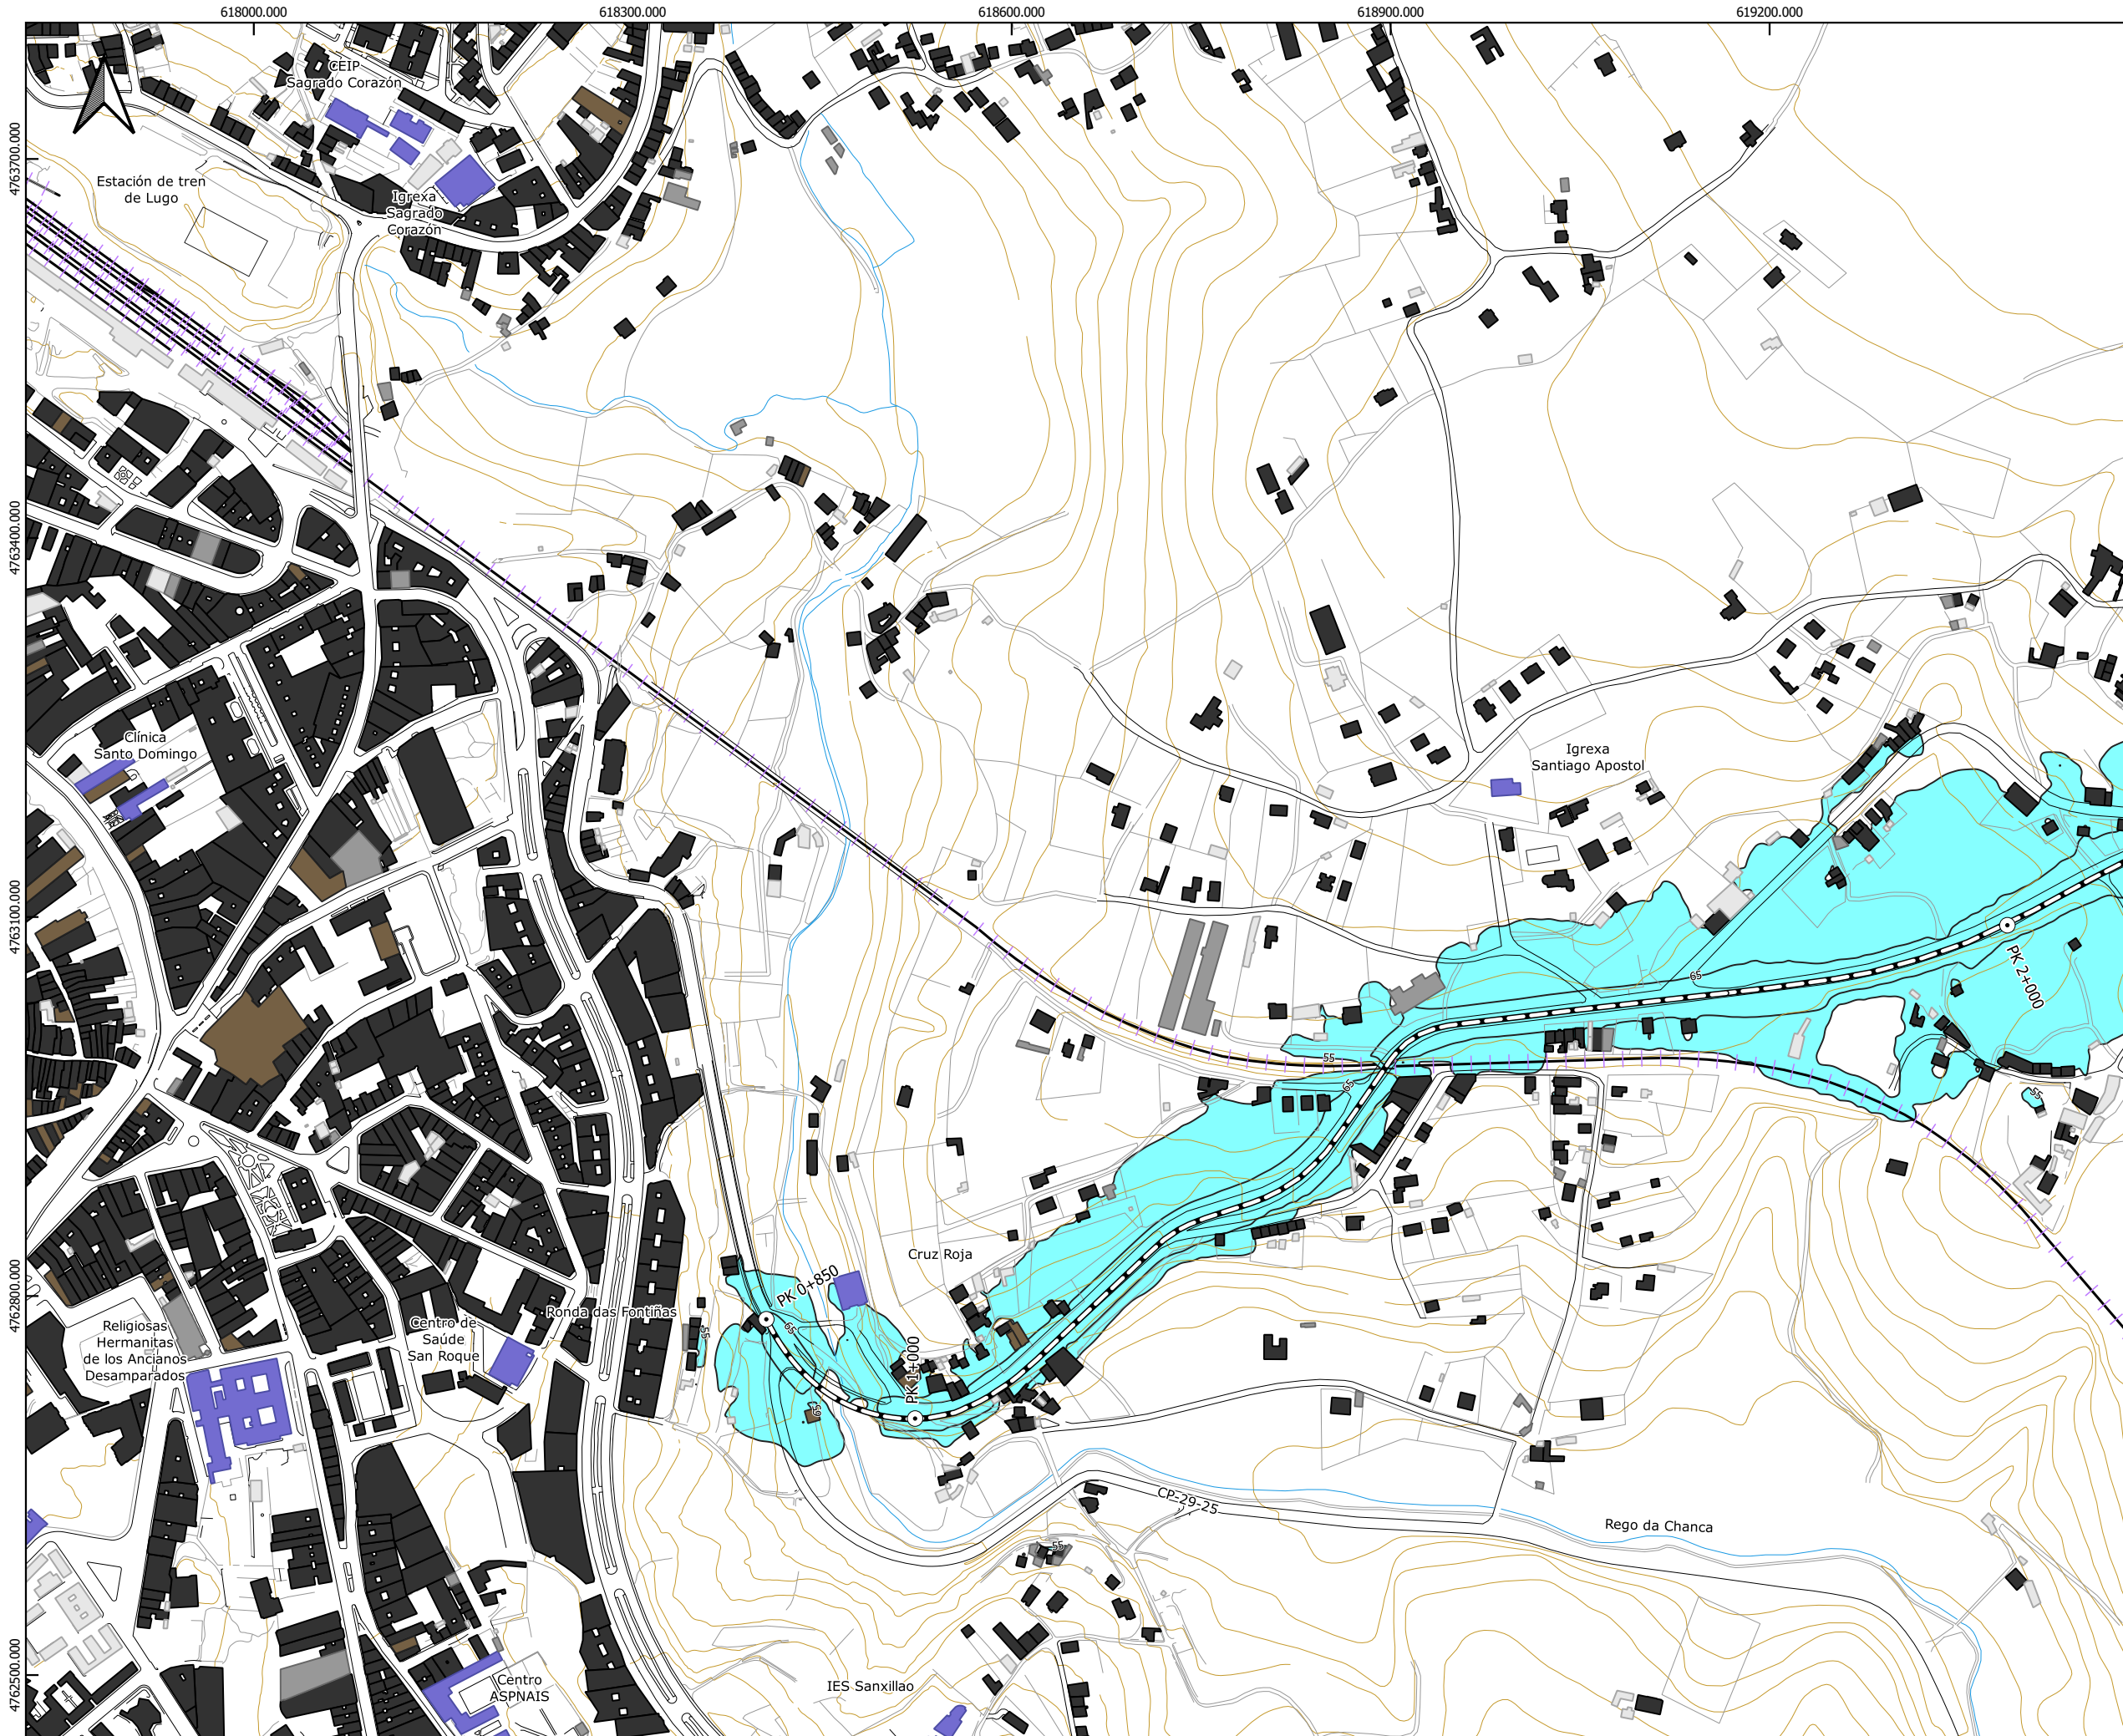
- Zona de afección
- Isófona de 55, 65 e 75 dB(A)
