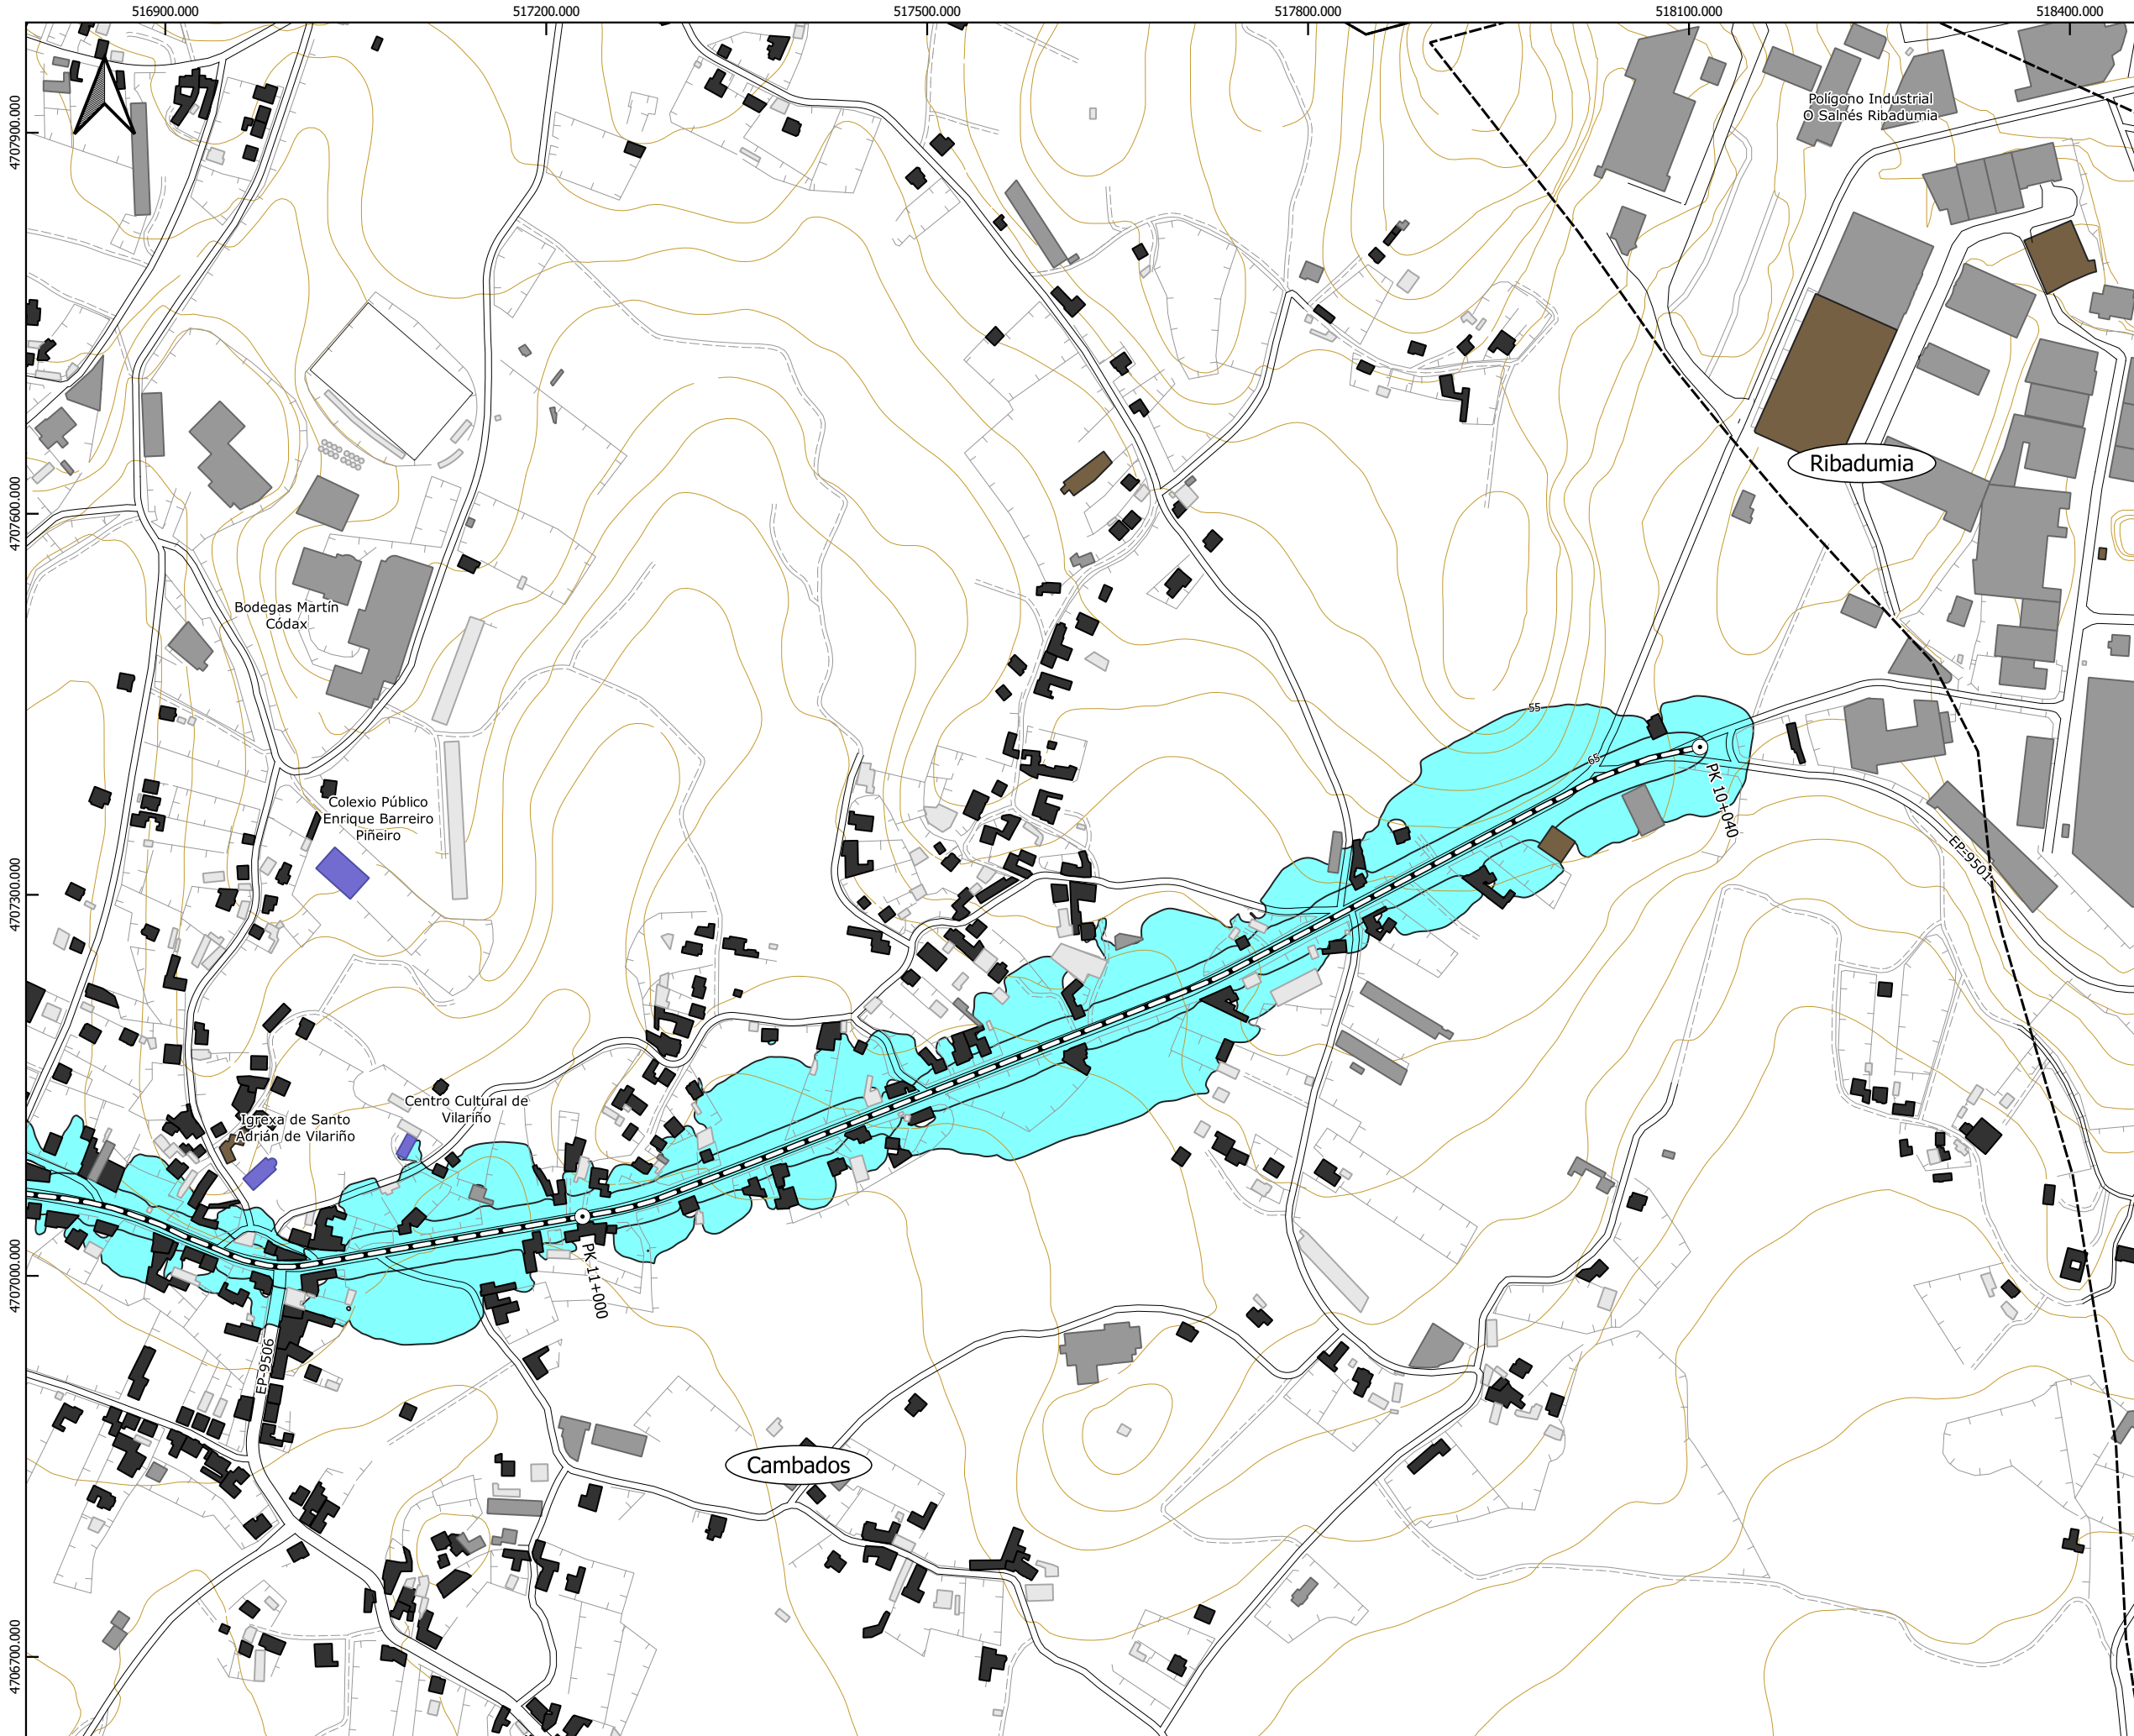
Superficies afectadas	
Lden	Superficie (km2)
>55 dB(A)	0,16
>65 dB(A)	0,05
>75 dB(A)	0,00

Población expuesta		
Lden	Viviendas (centenas)	Población (centenas)
>55 dB(A)	0,8	1,6
>65 dB(A)	0,5	1,0
>75 dB(A)	0,0	0,0

Hospitales y colegios expuestos		
Lden	Nº hospitales	Nº colegios
>55 dB(A)	0	0
>65 dB(A)	0	0
>75 dB(A)	0	0

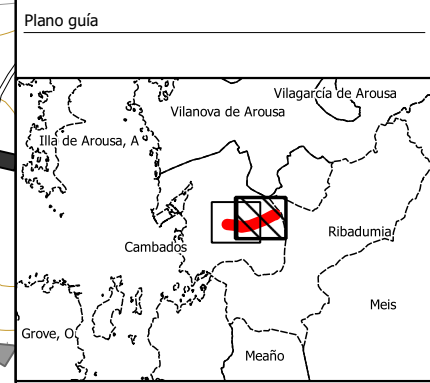
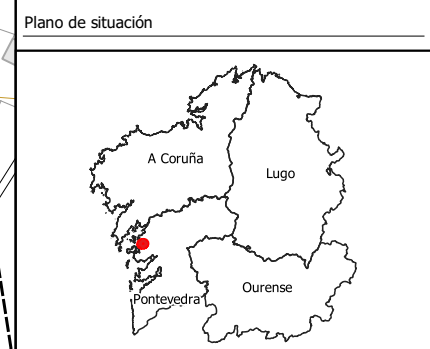
- Niveis sonoros dB(A)
- Zona deafección
  - Isófona de 55, 65 e 75 dB(A)

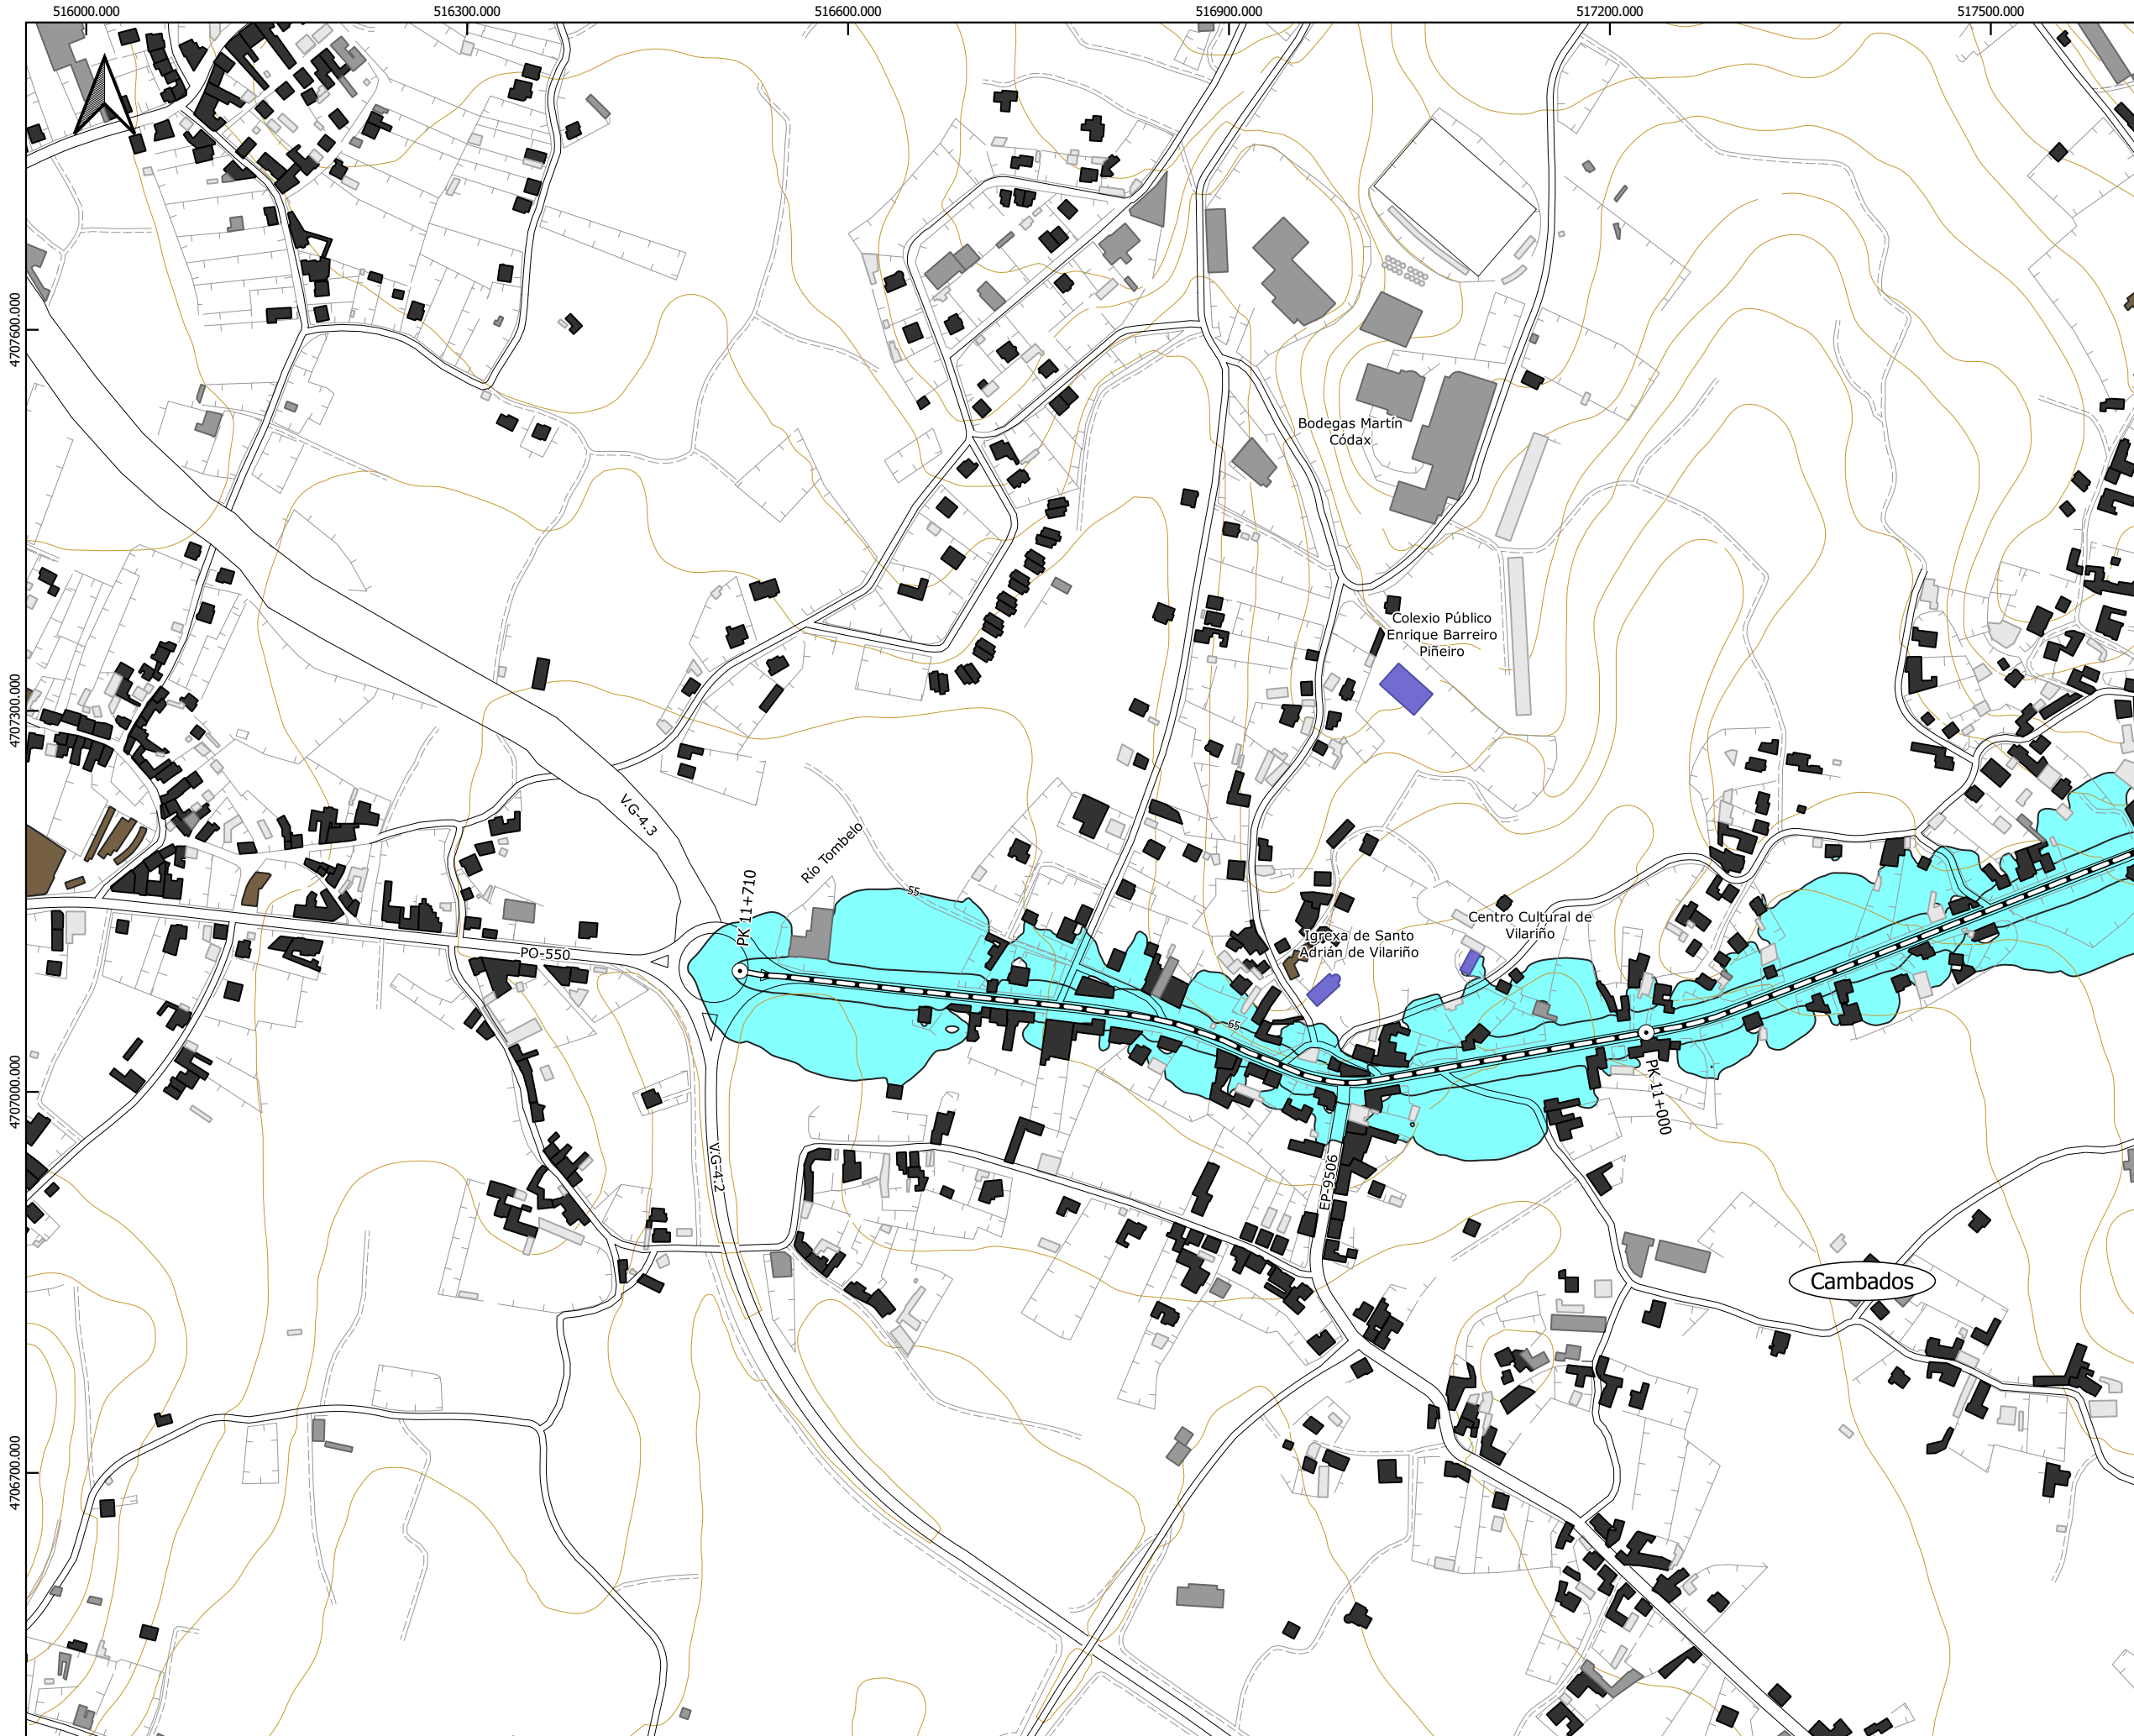
AFECCION		
Superficies afectadas		
Lden	Superficie (km2)	
>55 dB(A)	0.16	
>65 dB(A)	0.05	
>75 dB(A)	0.00	
Población expuesta		
Lden	Viviendas (centenas)	Población (centenas)
>55 dB(A)	0.8	1.6
>65 dB(A)	0.5	1.0
>75 dB(A)	0.0	0.0
Hospitales y colegios expuestos		
Lden	Nº hospitales	Nº colegios
>55 dB(A)	0	0
>65 dB(A)	0	0
>75 dB(A)	0	0

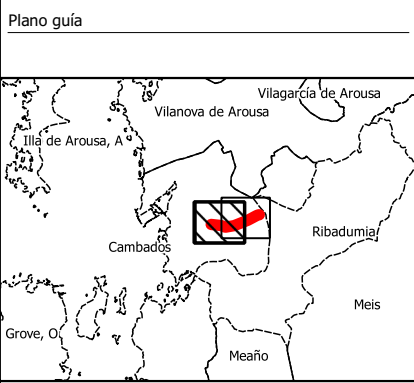
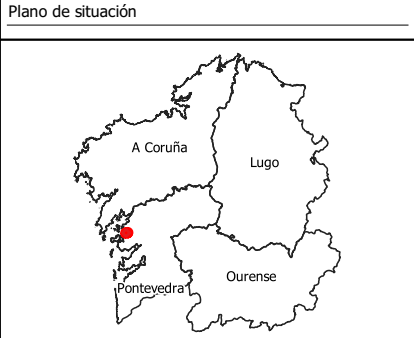
- Niveis sonoros dB(A)
- Zona deafección
  - Isófona de 55, 65 e 75 dB(A)
